Ayasuluk Kalesi Restorasyonları*

Ayasuluk Castle Restorations

Fırat Baranaydın

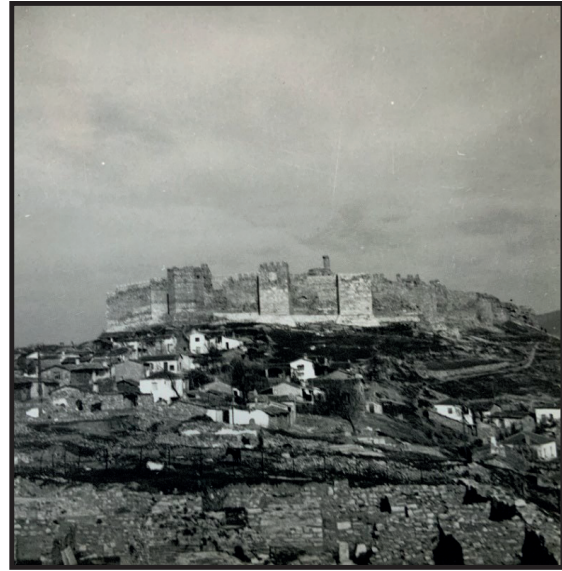
Bu çalışmalara paralel olarak Ayasuluk Kalesi'nde de (İç Kale) restorasyon çalışmaları için bir müteahhit ile anlaşılması ve 1963 yılında Ayasuluk Kalesi Doğu ve Güney surlarında restorasyona başlanmıştır (Büyükkolancı, 2009: 137). Bu restorasyonlar 1960'lı yılların restorasyon bakış açısına uygun olarak sadece kent içinden görünen bölgelerde yani doğu ve güney surlarında yapılmıştır. Ancak kullanılan malzeme ve işçilik konusundaki hatalar uzun vadede yapısal sıkıntılara yol açmıştır. O dönemin bağlayıcı malzemesi olarak kullanılan çimento, taş ve tuğla üzerinde tahribatlara, yüzeyde ise tuzlanmalara yol açmıştır. Bir diğer sorun ise çimentonun yetersiz kullanımı ile oluşan sıkıntılardır. Çimentonun az kullanılması (Özbakan, 2007: 38-45) ve surların içinde bağlayıcı olarak harçsız toprak ve taş dolgu kullanılması 1999 yılında (kalenin en düşük kotu olan) zemin ve yağmur sularının da etkisi ile güneydoğu surunda çökmeye yol açmıştır. Bu dönem yapılan restorasyon hatalarından biri de; Doğu kapısı ve çevresindeki surların orijinal genişliğine sadık kalınarak yapılmamış, duvar olduğundan daha dar yapılmış olmasıdır (Res. 2).

Resim 2. 1960'lı yıllarda Kale mahallesi ve arkada 1963 yılı restorasyonu öncesi Ayasuluk Kalesi.

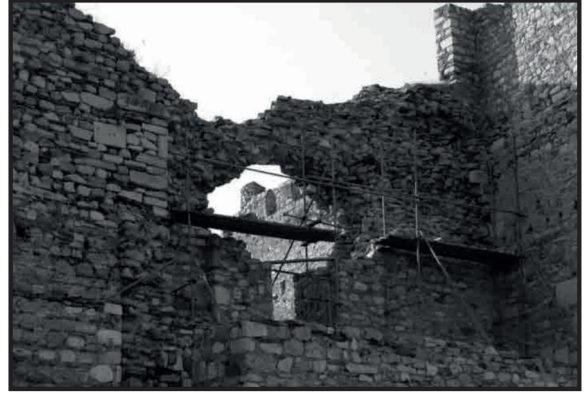
2008 ile 2014 yılları arasında Pamukkale Üniversitesi Arkeoloji Bölümü Yrd. Doç. Dr. Mustafa BÜYÜKKOLANCI başkanlığında yapılan Ayasuluk Kalesi restorasyon ve konservasyon uygulamalarının amacı, mevcut kale kalıntılarını dondurarak olduğu gibi koruma ve eksik kısımların tamamlanarak, ziyaretçilere kapalı olan kalenin ziyarete açılmasını sağlamak olmuştur (Büyükkolancı, 2009: 136; Venedik Mad. 12; Carta del Res. Mad. 8; ICOMOS 2013 VI.III.III). Bu amaçlar doğrultusunda 2008 yılında öncelikli olarak, oldukça tahrip olmuş durumda bulunan ve yıkılma tehlikesi olan Batı giriş kapısında acil onarım çalışmaları yapılmıştır. Batı giriş kapısının en üst kotlarında 1963 yılındaki restorasyonlarında yüzeysel koruma önlemleri alınmış, ancak bu uygulamalar yapıdan blok halinde kopmalara yol açmıştır. Batı kapısında yapılan çalışmalar mevcut halini korumayı amaçlayarak boşlukların özgün malzeme ve hidrolik kireç bazlı özgün harç karışımı ile doldurulmasının ardından tamamlanmış-

Resim 3. Ayasuluk Kalesi Batı Kapısı 2008 Yılı Acil Onarım çalışmaları sırasında.

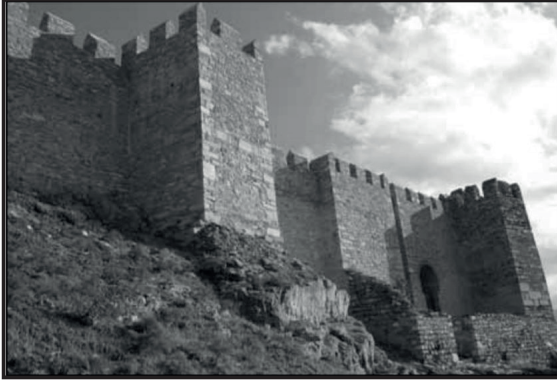
Hazırlanan projelerin İzmir II Numaralı Kültür ve Tabiat Varlıklarını Koruma Bölge Kurulundan 13.05.2010 tarihinde onaylanmasının ardından, projeye uygun olarak yapılan uygulamalarda; öncelikle özgün yapı dondurularak korunmuş ardından ilgili tüzükler göz önünde bulundurularak tamamlanan kısımlar orijinallerinden ayırmak için derz içi tuğla şerit çekilmiştir. Bu uygulama uzaktan yapının bir bütün ve özgün olarak algılanmasını sağlamakta ancak yakından müdahale edilen kısımların kolaylıkla anlaşılmasını sağlamaktadır. 2010 yılında Batı Surlar K171 numaralı kule ile K15 numaralı kuleler arasında 50 m. lik bir alan da çalışmalar gerçekleştirilmiştir (Res. 4). Çalışmalar seyirdim harpuştalarının tamamlanmasının ardından dendan seviyesine kadar tamamlanmıştır (Büyükkolancı, 2011: 572-574).

Resim 4. Ayasuluk Kapısı Batı Kapısı 2010 Restorasyon çalışmaları sonu kuzeybatıdan görünümü.

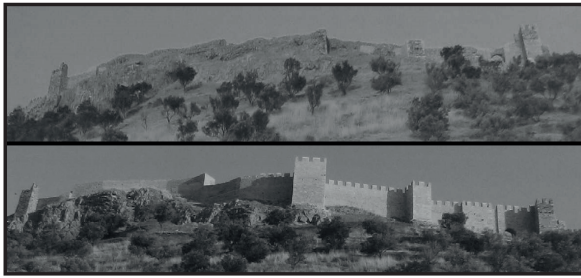
2011 yılı çalışmalarına 2010 yılında kalınan noktadan başlanarak devam edilmiştir. K15 numaralı kule ile K16 numaralı kuleler arasında kalan S15 ve S14 numaralı sur duvarları 55 m. lik bir bölümde yapılan çalışmalar sonucunda kalenin bozuk olan kısmının restorasyonu tamamlanmıştır. Batı yönünden bakıldığında anıtsal görünümüne tekrar kavuşan kalenin günümüze orijinal olarak gelen kısımları, evreleri ve üslubu da korunmuştur. Kalenin ve tepenin en yüksek kısmında yapılan bu çalışmalar, Ayasuluk Kalesi Bazilika – Sarnıç'ın batı duvarlarında seyir terası alanına gelindiğinde, 2011 için tamamlanmıştır. Kalenin batı surlarında yapılan 2011 yılı çalışmaları sonucunda Ayasuluk Kalesi'nin ziyarete açılmasını önleyen tüm engeller ortadan kaldırılmıştır (Res. 5) (Büyükkolancı, 2013: 491-492).

Resim 5. Ayasuluk Kalesi 2009 ve 2011 Restorasyon çalışmaları öncesi ve sonrası.

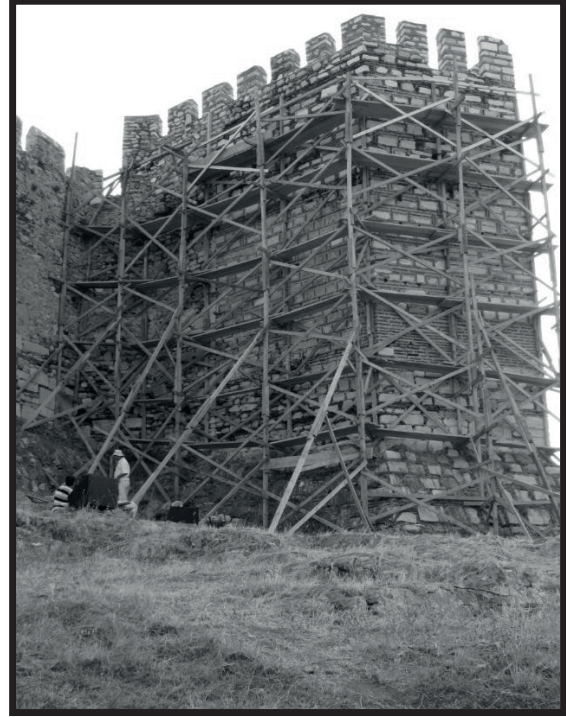
kuleye kadar ilerletilmiştir. Ayrıca aynı yıl içerisinde K02 numaralı kulede izlenen yoğun derz malzeme kaybı, derz temizliği, bitki temizliği ve ilaçlanmasının ardından hidrolik kireç bazlı önerilen karışım ile giderilmiştir (Res. 6) (Büyükkolancı ve diğ., 2013: 491-492).

Resim 6. Ayasuluk Kalesi 2012 Güney sur duvarı K02 numaralı Kule Restorasyon ve Konservasyon çalışmaları sırasında.

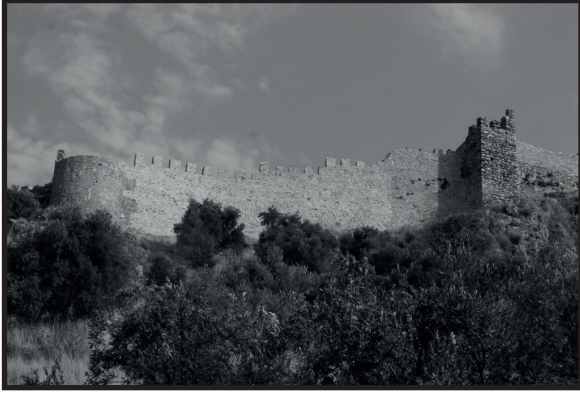
2013 yılı çalışmaları 1963 yılında çimento ile yapılan uygulama alanlarına geçilmesi ile çalışmaların önceliği mevcut çimento harcın olabildiğince sökülmesi ve yerine hidrolik kireç bazlı önerilen karışımın doldurulmasından oluşmaktadır. 1963 yılında dendan seviyesine getirilmiş ancak yapılmamış olan dendantlar, çatılarına kadar tamamlanmadan iki sıra yapılarak yerleri belirtilmiş ve bu seviyede bırakılmışlardır. Yine bağlayıcılığını kaybetmiş olan çimentonun ve bozulmuş durumdaki dendan ve seyirdim harpuştta yüzeylerinde lokal tamamlamalar yapılmıştır. S11 numaralı surlara kadar ilerletilen çalışmalarda 1963 yılında kalenin hangi seviyede sağlam kaldığı ve ne kadar tamamlama yapıldığı tespit edilmiş ve orijinal kısımlar sonradan yapılan kısımlardan ince bir tuğla şerit ile ayrılarak belirtilmiştir. Böylece uzaktan yapısal bütünlüğünü koruyan surlar ve kulelerin yakından orijinal yüksekliği ve orijinal örgüsü izlenebilmektedir. (Res.7a-b).

Resim 7a. Ayasuluk Kalesi 2013 Yılı Restorasyon çalışmaları S13 numaralı sur duvarı kuzeybatıdan görünümü.

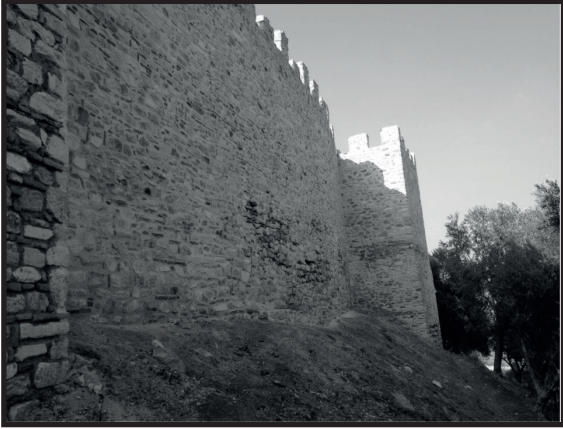
Resim 7b. Ayasuluk Kalesi 2013 Yılı Restorasyon çalışmalarını sonucu S11 numaralı sur duvarı ve K11 numaralı kule de orijinal kısımların tuğla şeritle ayrıldığı alanlar.

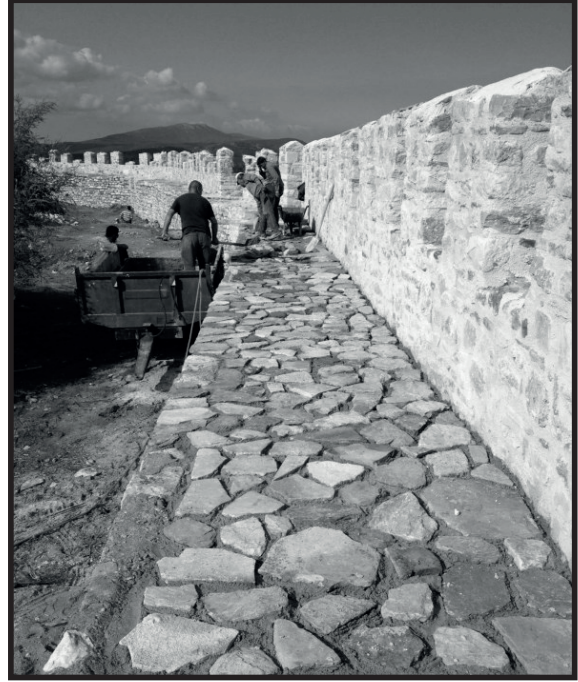
Ayasuluk Kalesi 2014 yılı çalışmaları K10 numaralı kule itibari ile devam etmiştir. Çalışmalar sur iç yüzeyi, sur dış yüzeyi, seyirdim, dendan ve B01 numaralı barbakanı işlevsel hale getirme uygulamalarını içermiştir. İç cephedeki çalışmalarda S10 numaralı sur duvarının tahrip olmuş durumdaki seyirdim ve dendanların uygun yere eğim verilerek harpuşta yapılmıştır (Res. 8).

Resim 8. Ayasuluk Kalesi 2014 Yılı Restorasyon çalışmaları S10 numaralı sur duvarı seyirdimleri harpuşta çalışmaları sırasında.

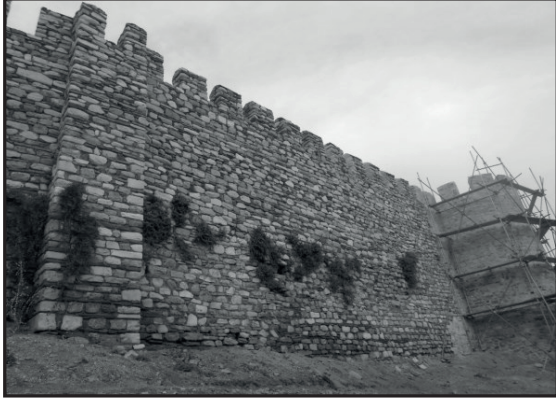
2014 yılında iç cephede yapılan bir diğer çalışma ise, doğu ve güney surlarında kalenin düşük kotlarını oluşturan alanda suyun yapıdan uzaklaştırılmasıdır. Seyirdim ve dendanlara yapılan harpuşta ile uygun yere tahliye edilen suyun zeminden yapıya etki etmemesi için B01 numaralı barbakan işlevsel hale getirilmiş ve su kale içerisinden tahliye edilmiştir. Dış cephedeki çalışmalarımız ise sur dış ve iç yüzeylerinde kurulan iskelenin ardından mevcut çimento derz yapıdan uzaklaştırılmış, orijinal yapı ve derzleri tespit edilip korunmuş ve ardından boşalan alanlara önerilen hidrolik kireç bazlı karışım doldurulmuştur (Res 9a-b).

Resim 9a. Ayasuluk Kalesi 2014 Yılı Restorasyon çalışmaları S10 numaralı sur duvarı dış cephe derz sağlamlaştırma çalışmaları öncesi görünümü.

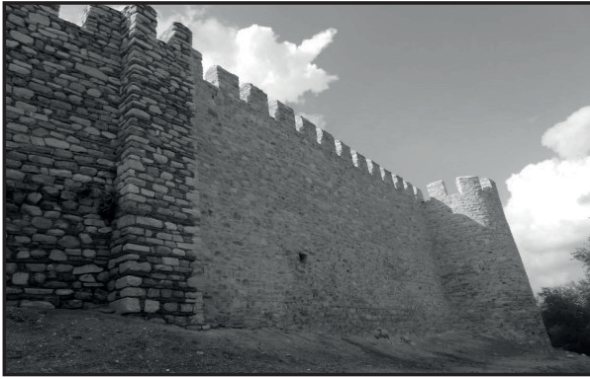
Resim 9b. Ayasuluk Kalesi 2014 Yılı Restorasyon çalışmaları S10 numaralı sur duvarı dış cephe derz sağlamlaştırma çalışmaları sonrası görünümü.

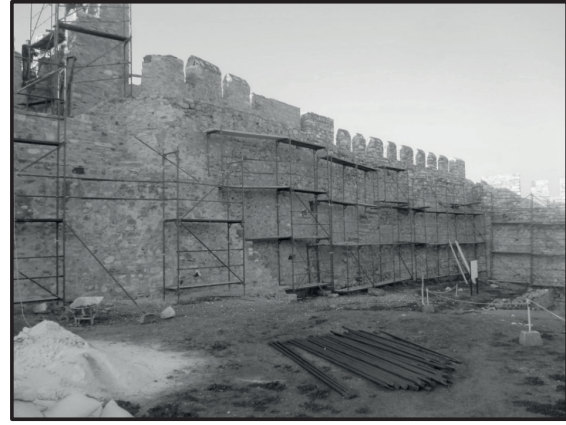
ilerletilmiştir. Bu alandaki çalışmalar yine yapıdaki bitkilerin temizlenmesi, sonrasında bitki oluşumunu önlenmesi için ilaçlanması ve mevcut çimento derzin yapıdan uzaklaştırılarak hidrolik kireç bazlı karışımın yerine doldurulması ile devam etmiştir (Venedik, Mad. 10; Atina, Mad. 9; ICOMOS 2013, VI.III.III). 2016 yılının başlangıcına kadar ise dış cepheden S06 numaralı sur duvarına kadar gelinmiş ve derz dolgu çalışmaları tüm kale için tamamlanmıştır. Yapının orijinal olan ve günümüze bağlayıcı özelliğini kaybetmeden gelen kısımları belirlenmiş, bu alanların sadece bitki temizliği ve ilaçlama işlemleri gerçekleştirilerek korunmasına dikkat edilmiştir (Res. 10).

Resim 10. Ayasuluk Kalesi 2015 Yılı Restorasyon çalışmaları S01 – K02 numaralı sur duvarı ve kule arası iç cephe derz sağlamlaştırma çalışmaları sırasında görünümü.

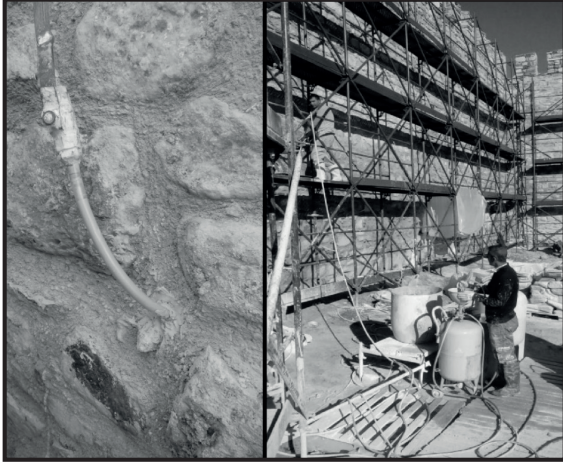
2016 - 2017 yılı çalışmaları 2015 yılında hazırlanan raporlar ve gözlemler üzerine planlanan güçlendirme (derz, harpuşa ve enjeksiyon) ve yapıya etki eden suyun optimize edilmesi uygulamalarından oluşmuştur. 2016 yılı mart ayında başlayan yapı içerisi bağlayıcı eksikliğini giderme için yapılan enjeksiyon(güçlendirme) çalışmaları raporda belirlenen Doğu sur duvarları S09 – S06 numaralı sur ve kuleler arasında yapılmıştır. S09 numaralı sur duvarından S06 numaralı sur duvarına kadar ilerletilen çalışmalar, şaşırtmalı olarak enjeksiyon hortumlarının açılacağı derz alanlarının açılması, kompresör ile içlerinin temizlenmesi ve ar-

dından hortumların atılması ile başlamıştır. Ardından hidrolik kireç ve Primal AC33 bazlı karışım ile (3 barı geçmeyecek şekilde) hortumlardan içeri düşük kottan (açılan enjeksiyon deliklerinin doyuma ulaşması ile) yükseğe doğru çıkılarak duvar içi malzeme kaybı giderilmiştir (Venedik, Mad. 10; Atina, Mad. 9; ICOMOS 2013, VI.III.III). Bu uygulama belirlenen alanda tüm sur ve kulelere aynı şekilde yapılmış ve malzeme kayıpları minimize edilmiştir (Res. 11).

Resim 11. Ayasuluk Kalesi 2015 Yılı Restorasyon çalışmaları S01 – K02 numaralı sur duvarı ve kule arası iç cephe çalışmaları sırasında görünümü.

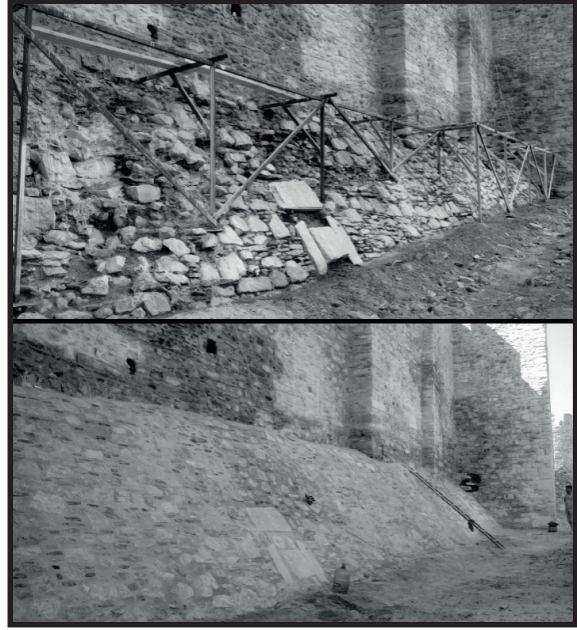
S06 numaralı sur duvarının eğimli payanda kısmında izlenen yoğun örgü malzeme kaybı uzun vadede yapısal sıkıntılara yol açacaktır. Projede belirtilen örgü malzeme kayıplarının özgün malzeme, üslup özelliği ve önerilen hidrolik kireç bazlı karışım ile tamamlaması için belirlenen alanlar üzerinden başlayan çalışmalar, S06 numaralı payanda duvarında daha büyük bir alanda yapılmıştır. Özgün yapıya uygun taş ve tuğla ile yapılan tamamlama çalışmaları özgün örgü sisteminin izlenen noktaları ile üslupsal birliğine dikkat edilerek yapılmıştır (Venedik Mad. 12; Carta del Res. Mad. 8; ICOMOS 2013 VI.III.III) (Res. 12).

Resim 12. Ayasuluk Kalesi S06 numaralı sur duvarının eğimli payanda tamamlama çalışmaları öncesi ve sonrası.

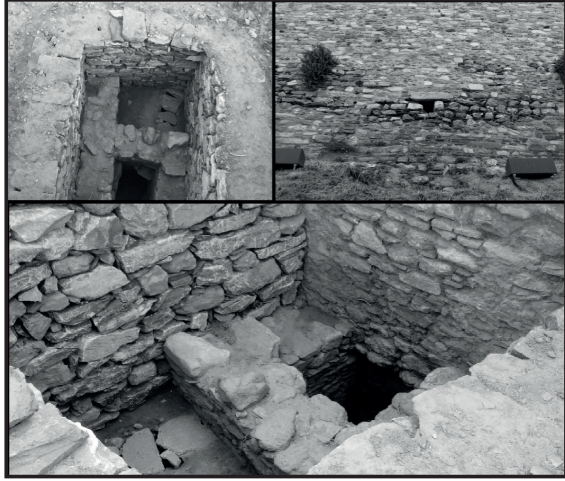
Yapıya etki eden su etkisini optimize etmek için, yapılan bir diğer çalışma ise doğu ve güney surlarda barbakanları işlevsel hale getirmektir (Hasol 2008, s. 69). Bu çalışma 2014 yılında B01 numaralı barbakanın işlevsel hale gelmesinin ardından sur yüzeyinden izlenen nemlenmenin gözle görünür miktarda azaldığının görülmesinin ardından, yine nemlenmenin izlendiği doğu sur duvarlarında bu uygulamanın yararlı olacağı düşünülmüştür. Böylece B02 numaralı barbakanın işlevsel hale getirilmesi ile çalışmalar başlatılmıştır. Ancak B02 numaralı barbakan çalışmaları sırasında yıkılmak üzere olan doğu – batı aksında toprak harçlı geç dönem duvarı ortaya çıkmıştır. Çalışmalar sonucunda duvarın tam kanalın üzerine yapılmış olduğu ve yağmur ve zemin sularının tam kanal aksında akarak duvarı tahrip ettiği anlaşılmıştır. Çalışmalar duvara yapılacak uygulamaların ve duvarın ve açmanın rölövesi ile birlikte İzmir I Nolu Koruma Kuruluna gönderilmiş ve Koruma Kurulunun kararına uygun olarak tekrar çalışmalara başlanmıştır. Çalışmalar öncelikle tehlike oluşturan geç dönem duvarın askıya alınması ile başlamıştır. Gerekli önlemlerin alınmasının ardından barbakan seviyesine geline açma tamamlanmıştır. Geç dönemin duvarının güney yönlü gelecek zemin suyundan uzaklaştırmak için duvarın güneyine de 1.5x1.5 m. ölçülerinde bir açma açılmıştır. Zemin seviyesinde geç dönem duvarına taban oluşturacak ve kuzey güney yönünden gelecek yağmur ve zemin sularını barbakana ulaştırarak kale

dışına tahliye edecek bir kanal yapılmıştır. Ardından geç dönem duvarından numaralandırılarak kaldırılan yıkılmış durumdaki taşlar özgün toprak harç ile tekrar anastylosis yapılmıştır (Carta Del Restauro1931, Madde 3 – 5; Venedik 1964, Madde 3 -5- 9; Nara Özgünlük Belgesi 1994, Madde 10; ICOMOS 2003, I.VII – III.IV. – III.IX) (Res. 13).

Resim 13. Ayasuluk Kalesi sol üstte B03 numaralı barbakan, sağ üst B01 numaralı barbakan dış cephe, altta B03 numaralı barbakan kale içi kanalı ve logarı.

B03 numaralı barbakan S06 numaralı sur duvarında kuzeybatı yönlü eğimden gelen zemin yağmur sularını sur duvarına maruz kalmadan güney doğu yönünde kale dışına direne etmektedir. Kapalı durumda bulunan barbakan iç kısmı 3 x 3 m. boyutlarında bir açma açılması ile çalışmalara başlanmıştır. Çalışmalar sırasında 0.80 x 0.80 m. dıştan 1.50 x 1.50 m. ölçülerinde yapılmış 0.50 m. kalınlığında doğu cephesi sur duvarına yaslı günümüze sağlam ulaşmış orijinal logar ortaya çıkmıştır. Çalışmalar bu alanda açmanın etrafına sonraki çalışmalarda kaldırılabilir, suyun akışına izin verecek ve toprak akıntısına engel olacak kuru duvar yapılması ile tamamlanmıştır. B04 numaralı barbakan Doğu sur duvarlarının en güneyindeki S06 numaralı sur duvarının güney ucunda B05 numaralı barbakan ise Güney sur duvarlarının en doğusunda S05 numaralı sur duvarının ortasında Ayasuluk Kalesinin en düşük kotunda bulunan barbakanlardır. Bu nedenle bu barbakanların işlevsel hale getirilmesi önemlidir. B04 numaralı barbakanı işlevsel hale getirmek için 3 x 3m. boyutlarında B05 numaralı barbakanda ise 4 x 3 m. boyutlarında açmalar açılmıştır. B04 numaralı barbakanda herhangi bir kanal veya logara rastlanmamış ve açma zemini direkt barbakan ağzına doğru eğimli olarak kazılmış ve çevresi kuru duvar ile

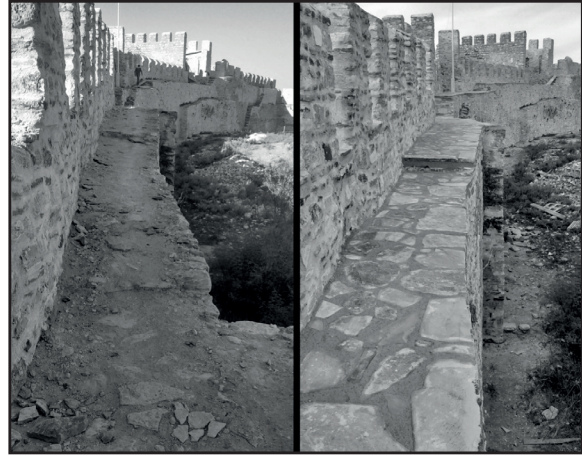
Yağmur suyunu yapıdan uzaklaştırarak optimize etme çalışmalarının bir diğer ayağı olan uygulama seyirdim, dendan araları ve çatılarına suyu uygun yere drene edecek harpuşta yapılmasıdır (Hasol, 2008: 72). Bu uygulama doğu ve güney sur duvarlarında tahrip olmuş durumdaki dendan araları, çatıları ve seyirdimler sur ve kulelerin içerisine etki eden yağmur sularını uygun yere drene edecek yüzey oluşturulmasını ve ileride gerekli önlemlerin alınmasının ardından kale surlarının gezilebilmesini sağlayabilecek alanları yaratmıştır. Uygulamada yapının özgün seyirdimlerine bağlı kalınarak taş yüzeylerinin daha fazla alan kaplamasına dikkat edilmiştir. Derzlerde ve zeminde bağlayıcı olarak önerilen hidrolik kireçli karışım uygulanmıştır. Kullanılan kayrak taş yüzeyleri derz aralarına göre fazla su itici olacağından yapıya yağmur suyu etkisi böylece minimize edilmiştir (Res. 14a-b).

Resim 14a: Ayasuluk Kalesi S04 numaralı sur duvarı seyirdim harpuşta çalışmaları öncesi ve sonrası.

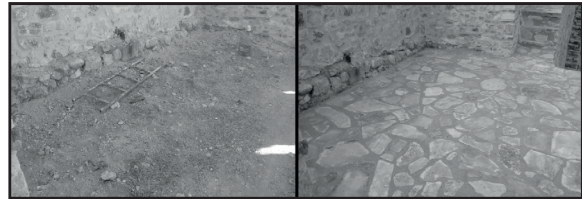
Resim 14b: Ayasuluk Kalesi K03 numaralı kule içi seyirdim harpuşta çalışmaları öncesi ve sonrası.
