PRİZREN'DE YOK OLUP GİDEN OSMANLI İZLERİ: ŞAİP SİPAHİ KONAĞI*

OTTOMAN TRACES DISAPPEARING IN PRIZREN: ŞAİP SİPAHİ MANSION

Dr. Öğr. Üyesi Banu DAVUN

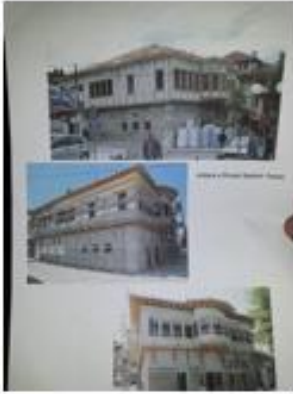
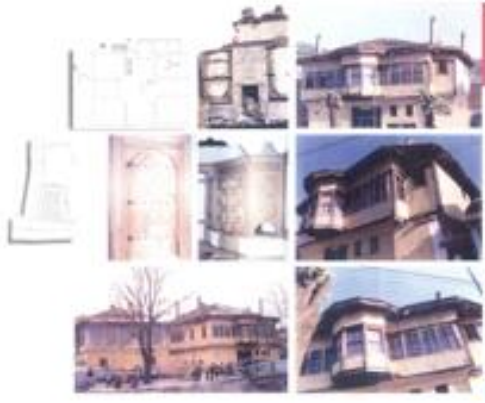
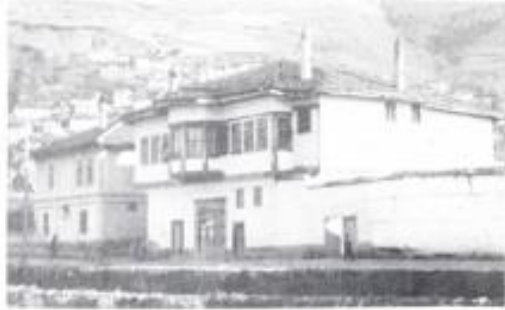
Şaip Sipahi Konağı'nın bir kısımları (2011)

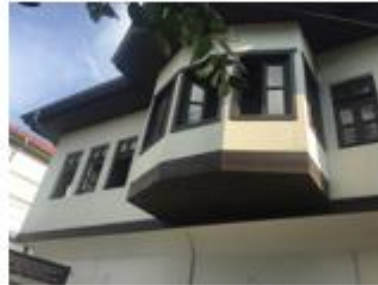
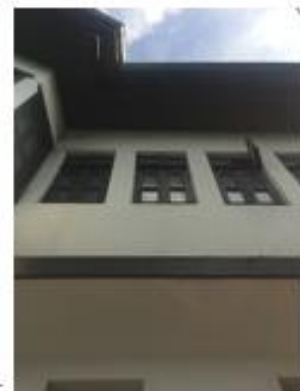
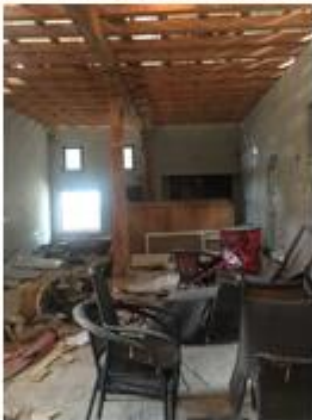
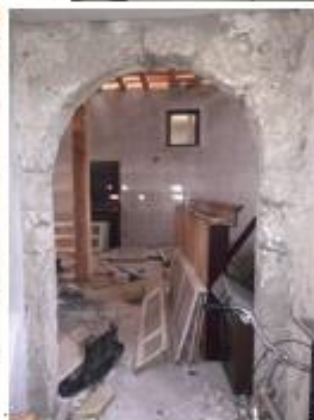
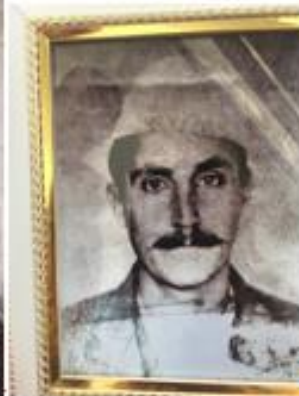
Şaip Sipahi Konağı 25 Temmuz 2018 tarihinde incelenmiştir. Asli Fonksiyonunu kaybetmiş olan 2 katlı kagir yapı günümüzde boş olarak durmakta ve 15 yıldır kendi kaderine terkedilmiştir. 1999 da ki yangından sonra yapının büyük bir kısmı zarar görmüştür. 2002 de yapının restorasyonu için Avrupa Birliği 20 bin Euro'luk fon vermiştir. Alınan fonlarla yapının dış kısmı ve bazı iç bölümleri orijinal haline sadık kalınmayacak şekilde restore edilmiştir.

Türk tipi ev mimarisinde Bağdadi tarza giren bu yapının orijinalinde nemden etkilenmemesi için alt katlar taş, üst katlar ahşap çitalarla güçlendirilmiş kerpiçtendi. Kagir olan bu yapıya kil, su, kireç, ot, saman ve belirli oranlarda yumurta akı katılarak elde edilen bağdadi sıva yapılması gerekirdi. Taş olan alt kısmının beton sıva yapıldığı, tuğla olan üst katların ise ahşap çitalarla birlikte gaz betonla döşendiği ve bunların üzerine beton sıva yapıldığı tesbit edilmiştir.

Alt katta pencereler ve giriş kapıları orijinalleri tamamen sökülmüş yenileri takılmıştır. Kapılar ise sonradan yapılan bir çok düzenleme ile yerleri değiştirilmiştir.

İncelememiz esnasında konağın iç bölümlerinin ve odalarının acil olarak restorasyonunun yapılması gerekmektedir. Yapının eski orijinal halinde alt katta iki oda bir mutfak, kiler, tuvalet ve girişten oluşan kısımlar mevcutken odalarda dahil olmak üzere bu gün kapı ve pencerelerinin de yerleri değiştirilmiştir. Yapının eski kapıları, pencereleri, ahşap tavanı, yer döşemeleri, süslemeleri, kapı ve pencere söveleri tamamen sökülüştür. Üst kata çıkan merdiven yerleri sökülüştür. Alt ve üst kat ahşap tavan sökülüştür ahşap keresteler döşenmiştir. Üst katta önceden yer alan ahşap dolaplar ve bugün mevcut değildir. Yapıya ait içerde tek bir orijinal pencere mevcuttur. Yer döşemeleri sökülüp orijinal olmayan beton döşeme kullanılmıştır.

Üst kat odalar mevcut ancak duvarlar gaz betonla örülmüş orijinal tuğla duvarlar tamamen kaldırılmıştır. Yapının alçı ocaklık bölümü, ahşap tavanları ve ahşap süslemeleri bugün mevcut değildir.

Konağın tüm duvarlarına beton sıva yapılp orijinal duvarları sıva altında kalmıştır. İki katlı cumbalı yapının dış duvarları beton sıva çekilip beyaza boyanmıştır. Çatısı orijinaline sadık kalınmayacak şekilde giydirilmiştir.

Prizren Şaip Sipahi Konağı Osmanlı ve İslam eserlerinin en önemli örneklerinden olarak gösterilen 19. yy ait tarihi bir eserdir. Bugün itibariyle iki katlı dışarıdan sıva yapılmış fakat kimliğini tamamen yitirmiş bir eserdir. Osmanlı Türk Mimarisi geleneğinin ürünü olmasına rağmen hiç bir orijinal kısmı kalmamıştır. Bu ve bunun gibi Osmanlı sivil mimarisine ait konakların incelenmesi, mimarlık ve sanat değerlerinin ortaya konulması ve korunması sanat tarihi açısından da büyük önem taşımaktadır. Osmanlı geleneği sürdürülürken Balkan

mimarisine özgü birçok mimari üslubu taşımaktadır. Türk yapı geleneğinin paha biçilmez bir kültür mirası olarak yeni nesillere orijinalliğinin bozulmadan ve yapısal kimliğini kaybetmeden geçirilmesi gerekmektedir. Ayrıca bunun gibi konaklardaki kalem işi süslemelerin ve ahşap süslemelerin restorasyonunun son derece titizlikle aslına sadık kalınarak yapılması gerekmektedir. Bu konağa ilişkin bir çok eski Osmanlı Belgelerinin kütüphanelerin tozlu raflarından indirilerek araştırılmaya ve özellikle eski hali ile ilgili net bilgilerin gün ışığına çıkarılmaya ihtiyacı vardır. Belgelerden ve resimlerden yola çıkılarak ahşap ve alçı süslemelerinin, kapılarının, pencerelerinin orijinaline uygun şekilde yeniden yapılması gerekmektedir. Tarihi geçmişe sahip bu yapının müze kültürü bağlamında orijinal eserlerinin bir araya getirilerek sergilenmeye ve korunmaya ihtiyacı vardır. Şaip Sipahi konağında olduğu gibi yanlış restorasyonlar geleneksel Osmanlı evlerine zarar vermektedir. Restorasyon malzemesi ve boya rengi yapının orijinaline uygun olmalıdır. Deprem, heyelan ve nem bu yapılara zarar vermektedir. Bu hasarlara karşı temelin güçlendirilmesi gerekir. Ancak mevcut yapının deprem davranışını iyileştirmek için yeni teknikler hakkında daha fazla çalışma gereklidir. Kentsel planlar, yüksek daireler, yeni otoyollar, tarihi şehirlerin geleneksel görünümünü yok eder, bu nedenle restorasyon ve bu evlerin korunması çok önemlidir. Kent modernizasyonu, özellikle geçen yüzyılda şehirlerdeki tarihi evleri yok etmektedir. Prizren'de yeni yüksek daireler, eski tarihi evlerin yakınında inşa edilmemelidir Ancak, devlet tarafından korumaya yardımcı olacak finansman mekanizması sağlanırsa bu yapıları kurtarabiliriz. Devlet kuruluşları ve uluslararası kuruluşlar (örneğin UNESCO, Vakıflar Genel Müdürlüğü, Tika) restorasyon projeleri için belediyeleri maddi olarak desteklemekte ancak yetersiz kalmaktadır. Bu geleneksel Osmanlı evlerinde yaşayan bazı insanlar bu tarihi binaların önemini bilmiyorlar, bu yüzden bu tarihi evlere yanlış restorasyonlar yapabilirler. Belediyeler bu evleri kontrol etmeli ve yanlış restorasyonları cezalandırmalıdır. İnternet, mimari yazılımlar ve e-bilgi veri sistemi, uygun restorasyon planlaması, veri depolama ve kamu ilişkileri çalışmaları için çok önemlidir. Tarihi evlerin fotoğrafları, restorasyondan sonra belediyelerin web sayfasında gösterilebilir. Prizren evleri hakkında arşiv bilgilerini depolayan bir veri depolama sistemi oluşturulabilir. Bu tarihi Osmanlı evlerinin restorasyonu hakkında diğer ülkelerle bilgi paylaşımı ve işbirliği yapılabilir. Sanatçılar, mimarlar, sanat tarihi ile uğraşan insanlar restorasyon projeleri için birlikte çalışabilirler.
