ISPARTA ÜZÜM ÇARŞISI ÜST ÖRTÜ SORUNLARI

ISPARTA UZUM BAZAAR TOP COVER PROBLEMS

Hicran Hanım HALAÇ * & Pelin YILMAZ **

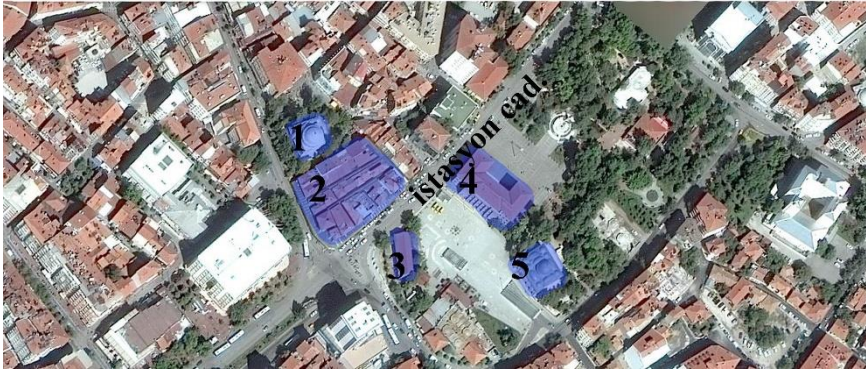
Şekil 3. Isparta kent merkezi uydu görüntüsü, 2018

Üzüm Çarşısı, Kanuni Sultan Süleyman döneminde (1561) Mimar Sinan Camisi'ne gelir sağlamak amacıyla Firdevs Bey tarafından yaptırılmıştır. 1967 yılında onarım gören dükkanlar, önemli birer sivil mimari örneği oldukları için tescil altına alınmıştır. Geleneksel ticaret merkezi olan Üzüm Çarşısı tarihi Mimar Sinan Cami'si (Ulu Cami) ve Isparta Hükümet Konağı bulunmaktadır. Çarşı içindeki dükkanlar yerel taş kövkedden (Beyaz kil, killi toprak, Türkiye Türkçesi Ağzları Sözlüğü) yapılmış, iki katlı ve bir bodrumdan ibarettir. Üzüm Çarşısı ve Firdevs Bey Bedesten'i Kapalı Çarşısı Ulu Cami'ye gelir elde etmek üzere 1561'de yapılmıştır (A. Türk, H. Öçal, 2007, s 45). Şekil 3'teki uydu görüntüsünde Üzüm Çarşısı, Firdevs Bey Bedesteni, Ulu Cami ilişkisi gösterilmiştir.

- 1-Mimar Sinan Cami-Ulu Cami (Firdevs Paşa Cami)
- 2-Tarihi Üzüm Çarşısı
- 3-Firdevs Bey Bedesteni Kapalı Çarşısı
- 4-Isparta Hükümet Konağı
- 5-Kutlubey Ulu Cami

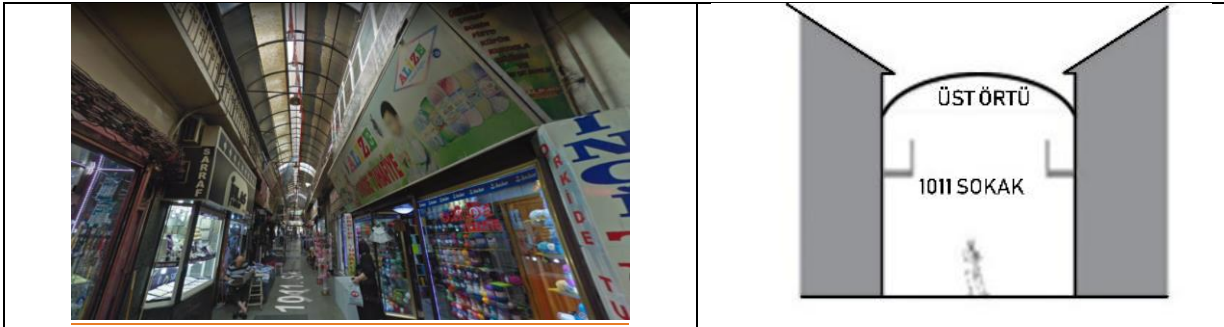
Şekil 5.3.

1011 sokak fotoğrafları-Google Streetview 2017 (1031 sokaktan Mimar Sinan Caddesi'ne doğru):

Kat yüksekliği farkı, kesitlerde üst örtü sorunlarına ve iki-üç katlı yapıların yarıdan kesilmesine neden olur (Şekil 5.1, 5.4). Yarıdan kesilen yapıların üst katları okunamadığı için nitelikleri ve özellikleri de anlaşılabilir (Şekil 5.2, 5.3). Tek katlı yapıdaysa çatı mahyasından sonra kalan boşluklar yarı saydam olan üst örtü malzemesiyle kaplandığı için görsel kirlilik oluşur (Şekil 5.1).

Tasarlanan üst örtüler çok çeşitli olduğu gibi beraberinde çeşitli sorunlar da getirir. Örneğin Isparta kenti Üzüm Çarşısı örneğinde görülen sorunların belki de en büyüğü yapı yüksekliğine uyum sağlayamayan üst örtü tasarımıdır. Dar sokakları örtmek için kullanılan üst örtü, sokağın iki tarafı arasındaki kat yüksekliği farkına uyum sağlayamamıştır. Bazı noktalarda üst örtü çatı mahyasının üzerinde kalırken bazı noktalardaysa 2. kat hizasında kalarak yapıları yarıdan kesmiş ve üst kısımların anlaşılabilirliğini engellemiştir. Aynı sorun tescilli yapılarda da görülmekte ve onların değerini düşürmektedir. Tasarlanan üst örtü, yapıların niteliğini zedelemeyecek şekilde kat yükseklikleri dikkate alınarak tasarlanmalı, yüksek katlı yapı baz alınarak konumlandırılmalıdır.

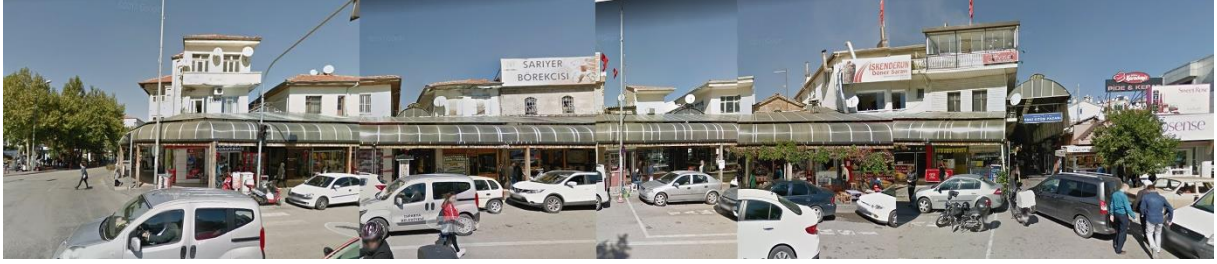
Üzüm Çarşısı'ndaki üst örtü-dükkan ilişkisini irdeleyebilmek için sokak silüetleri oluşturulmuştur. İstasyon Caddesi ve Mimar Sinan Caddesi'nden fotoğraflar çekilerek çarşının caddelere bakan cephesi oluşturulmuştur. Bu cephelerde üst örtünün mevcut yapı dokusunu ortadan kestiği ve yapıların üstte kalan kısımlarının anlaşılmasını güçleştirdiği açıkça görülmektedir.

Şekil 5.5. İstasyon Caddesi'nden bakış, (Google Streetview 2017)

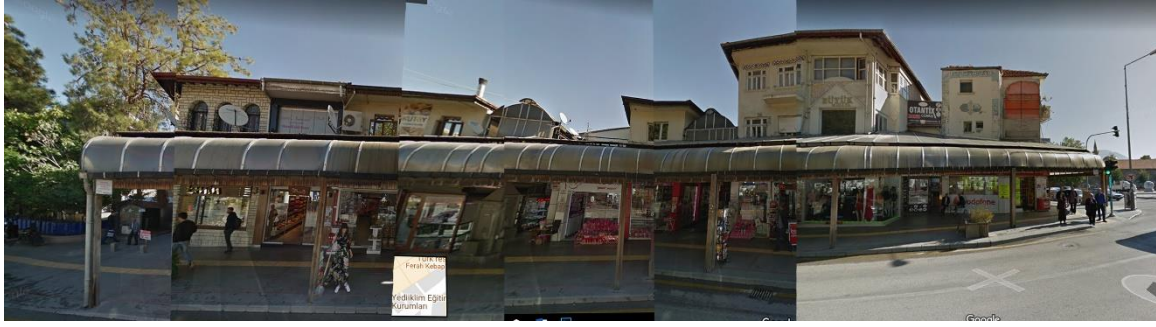
Şekil 5.6. Mimar Sinan Caddesi'nden bakış, (Google Streetview 2017)

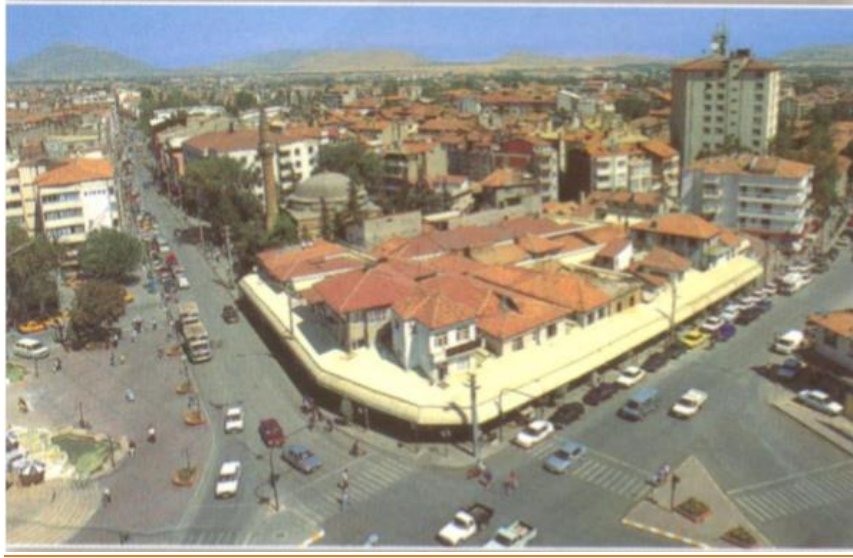
Üst örtü problemi; mevcutta yarım daire şeklinde, ışığı yarı geçiren bir malzeme demir strüktür üzerine oturtulmuştur. Mevcut üst örtünün yerden yüksekliği yaklaşık olarak 2. kat seviyesindedir ve bu üst örtü çarşının tamamında bu kotu takip eder, alçalıp yükselmez. Örtünün tutunduğu yapılar; bir kısmı tek katlı, bir kısmı 2 katlı ve bir kısmı da 3 katlı olmak üzere farklı kat yüksekliklerine sahiptir. Üzüm Çarşısı'na hava fotoğrafından bakıldığında ilk olarak birkaç sokağı kapsayan bir üst örtü fark edilir daha sonra bu örtünün içinden fırlayan birkaç yapı göze çarpar (Şekil 6).

Şekil 6. Geniş saçak uygulamasıyla Üzüm Çarşısı (kartpostal fotoğrafı)
